Le tracce di Curiosity e dei detriti dello stadio di discesa

ESP_028678_1755

HiRISE

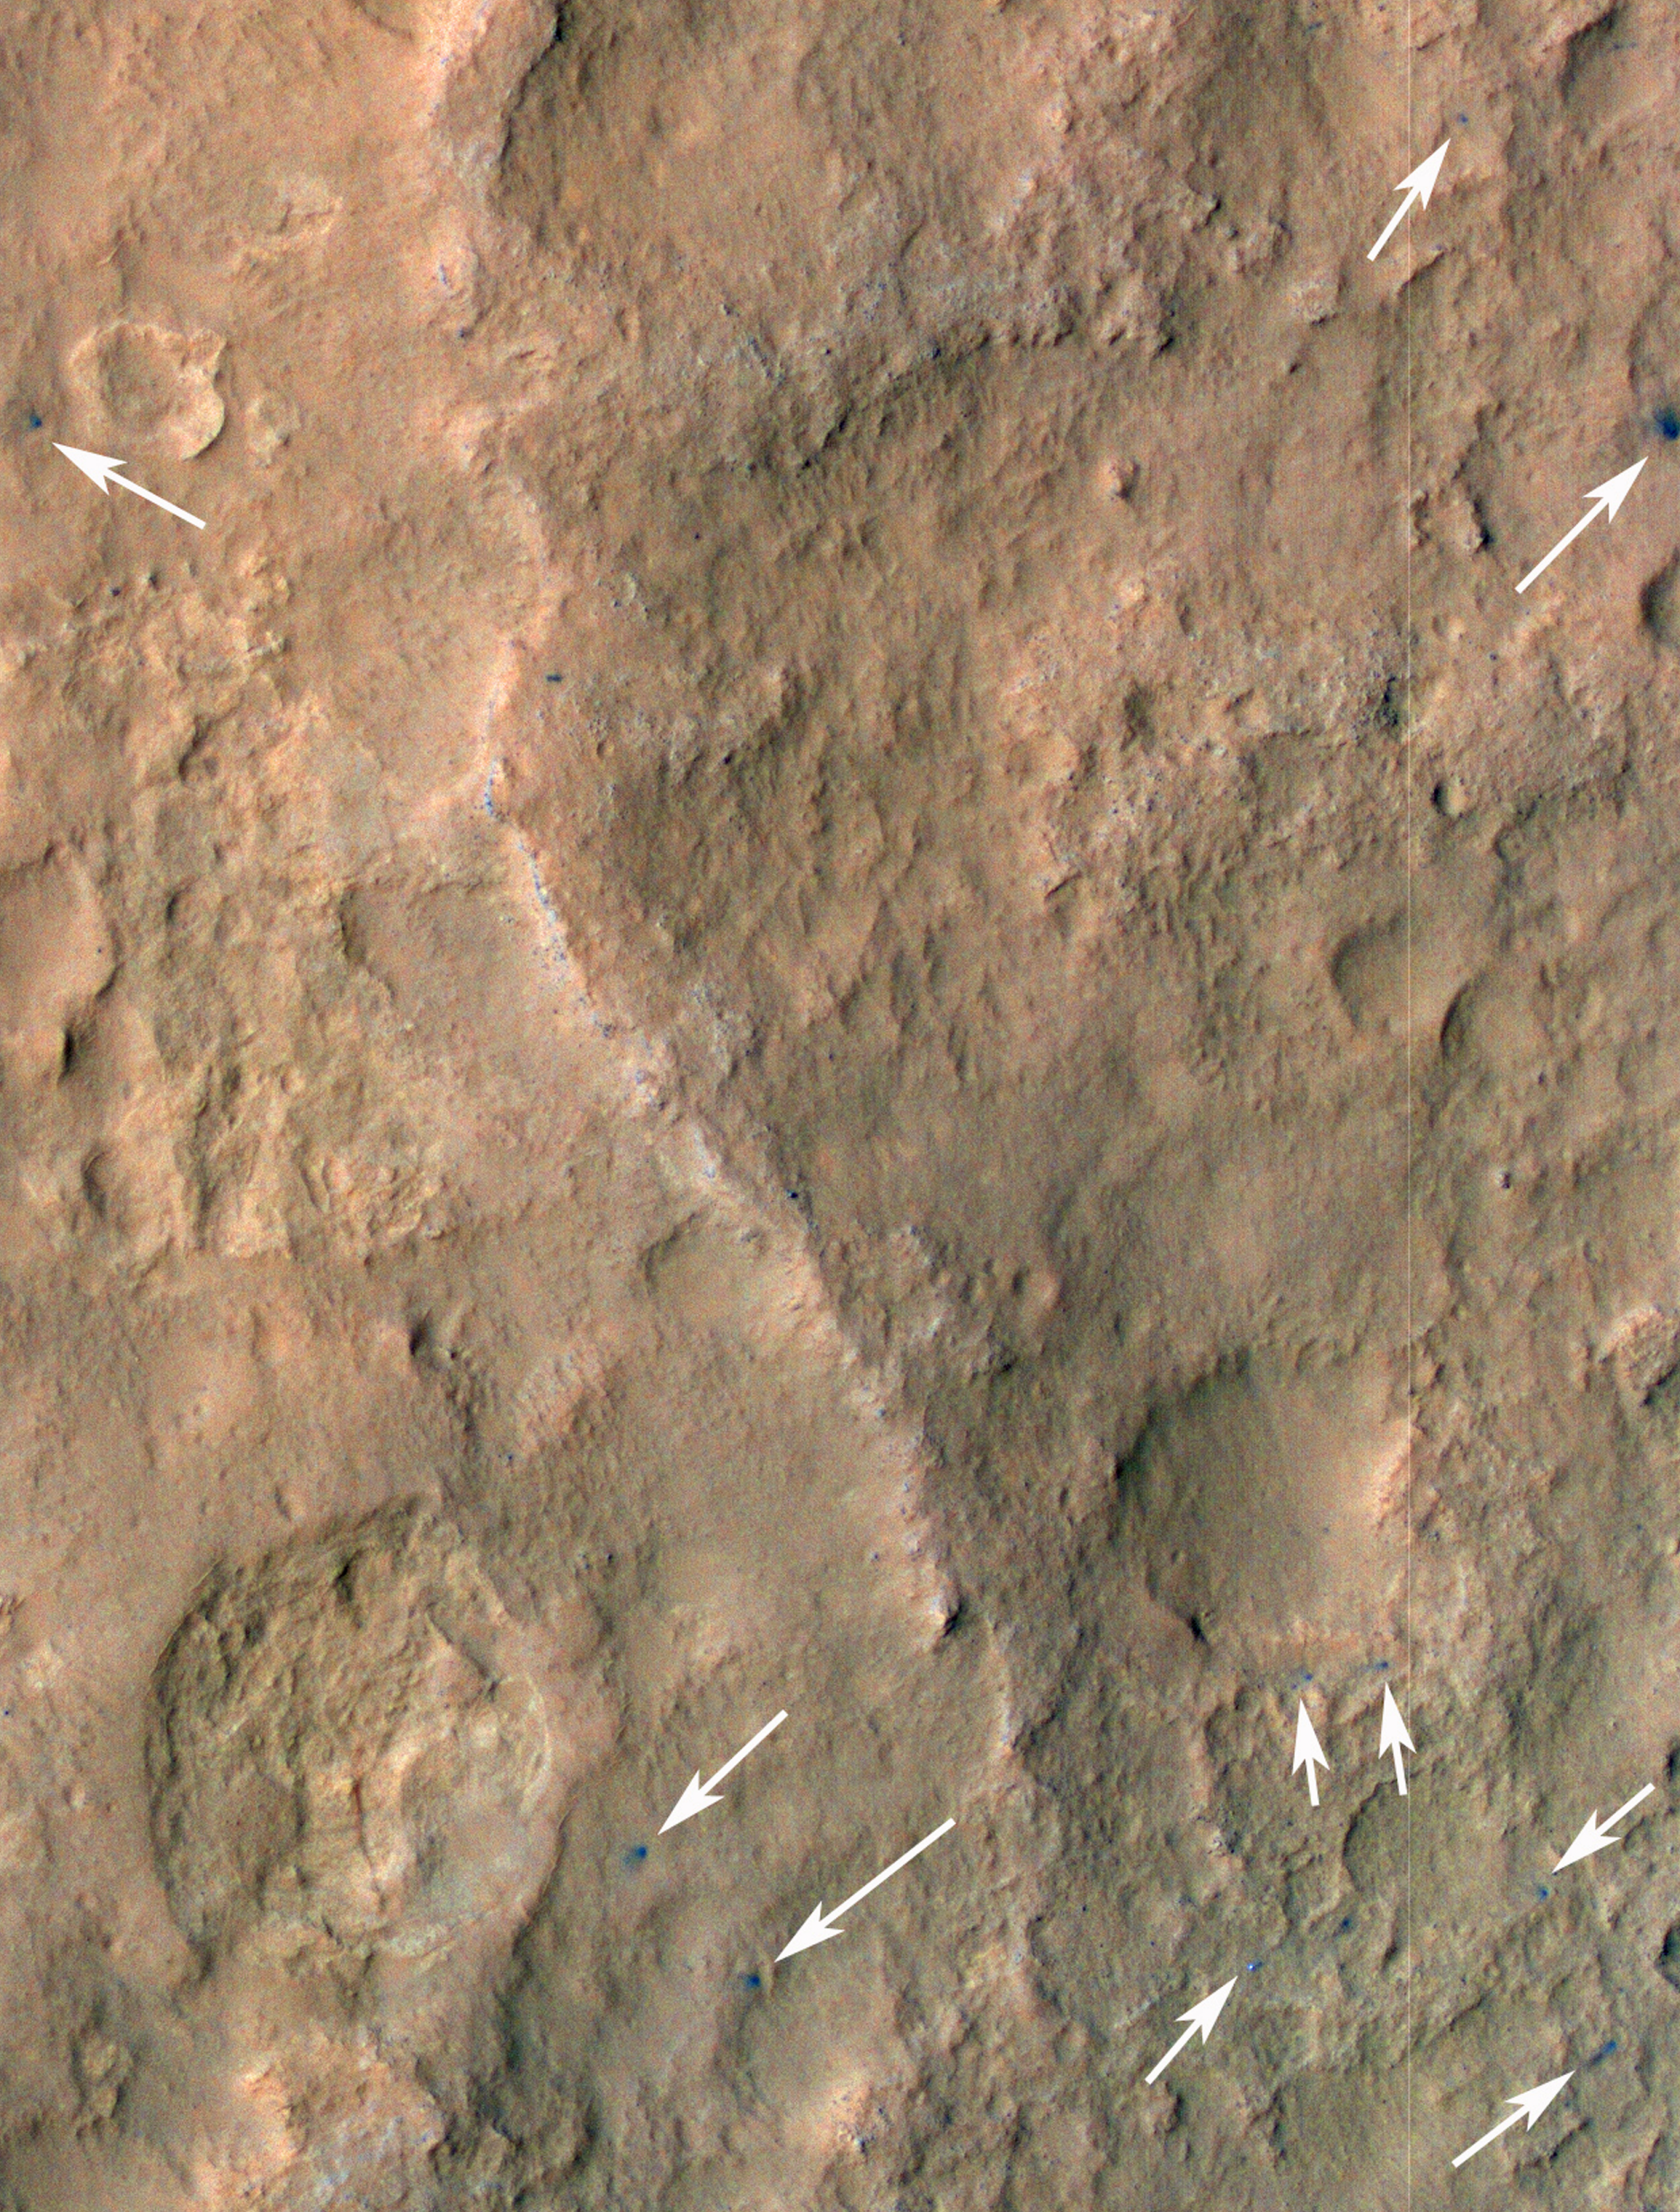
Questa è un'altra immagine acquisita da HiRISE per fornire una maggiore copertura della regione di atterraggio del rover Curiosity. L'immagine a colori rivela nuove macchie scure e altre di tonalità blu disposte radialmente a partire dal luogo di impatto dello stadio di discesa. Dopo aver delicatamente posato il rover sulla superficie, lo stadio di discesa era programmato per allontanarsi e impattare sulla superficie a una distanza di sicurezza, in modo da evitare che il sito di atterraggio del rover fosse contaminato dal carburante e dai detriti.
