Opportunity jeppinn á Valentínusardegi árið 2014

ESP_035408_1775

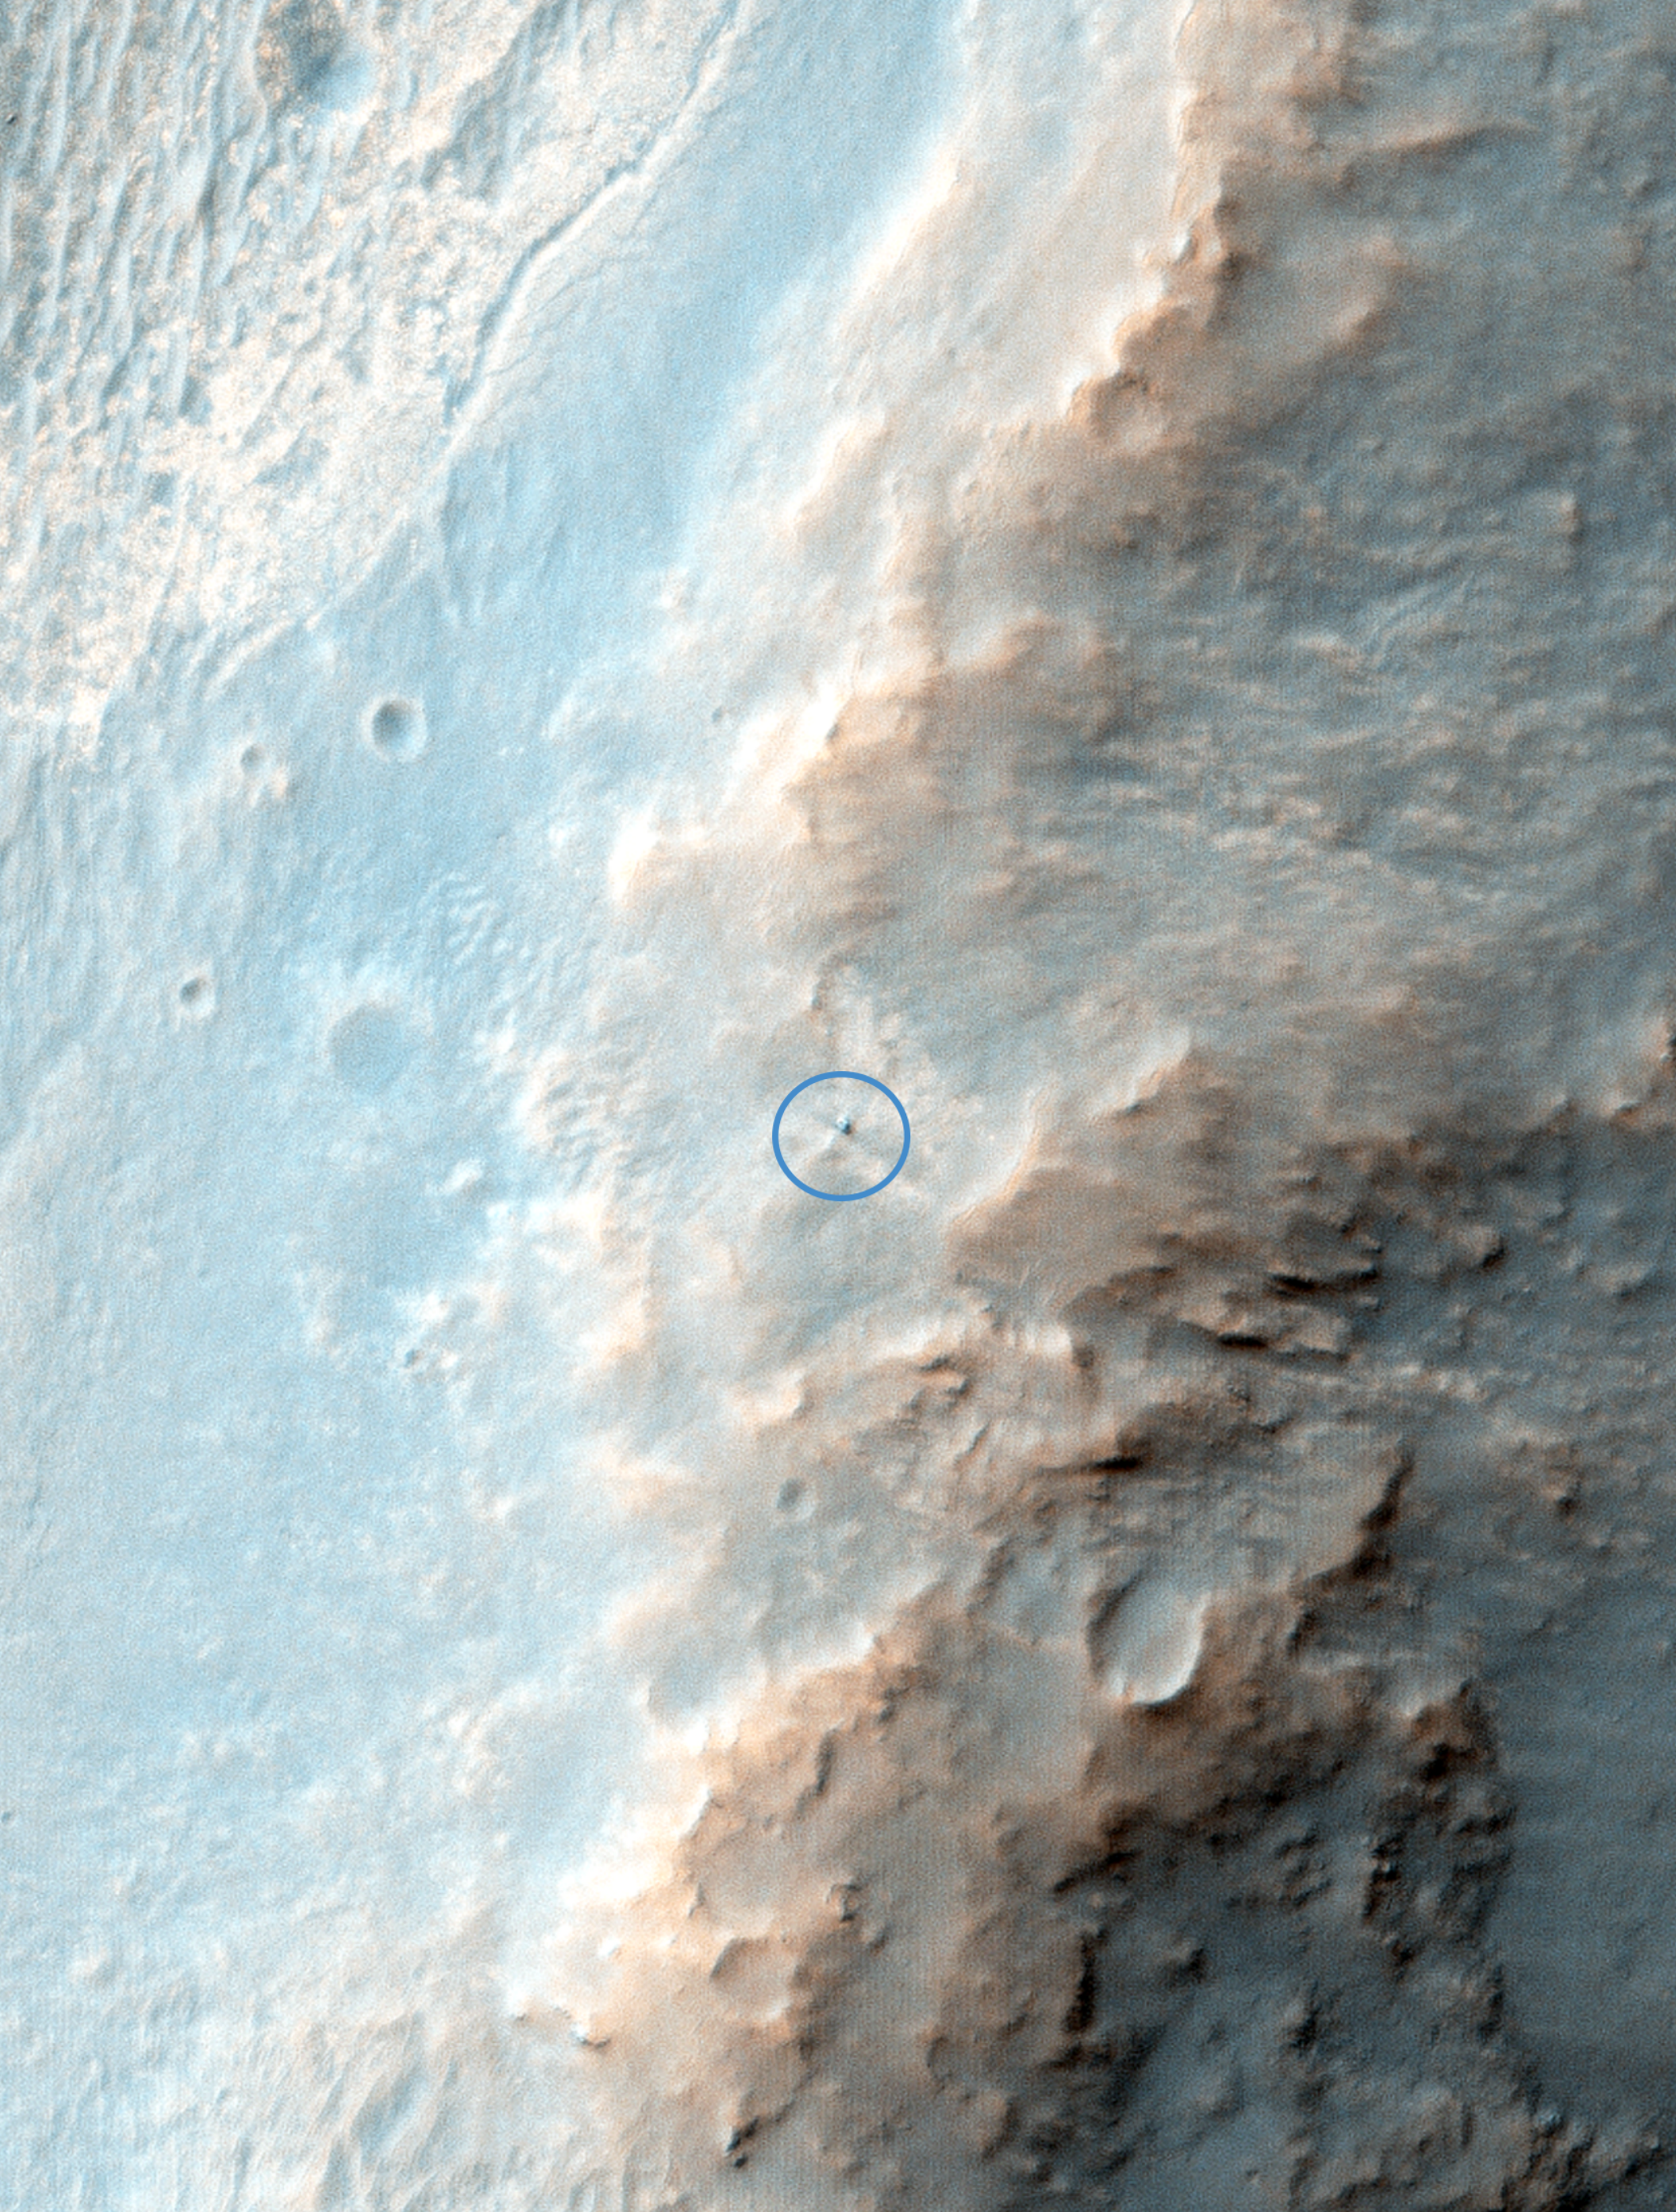
Hér sést nýjasta mynd HiRISE af Opportunity jeppanum á Solander Point, þar sem hann varði nokkrum vikum við könnun á Pinnacle steininum (hinum svonefnda „jelly donut“) sem hjól jeppans hafði snúið við. Við skipulögðum þessa myndatöku þegar „nýi“ steinninn sást fyrst, en ein tilgátan var sú að hann hefði losnað við nýlegan árekstur. Við sjáum engin augljós merki um nýlega gíga á myndinni en nákvæmari samanburður á henni og eldri myndum gæti leitt í ljós minniháttar breytingar (fyrir utan staðsetningu jeppans).
