Марсоход Кьюриосити на 157 сол в цвете

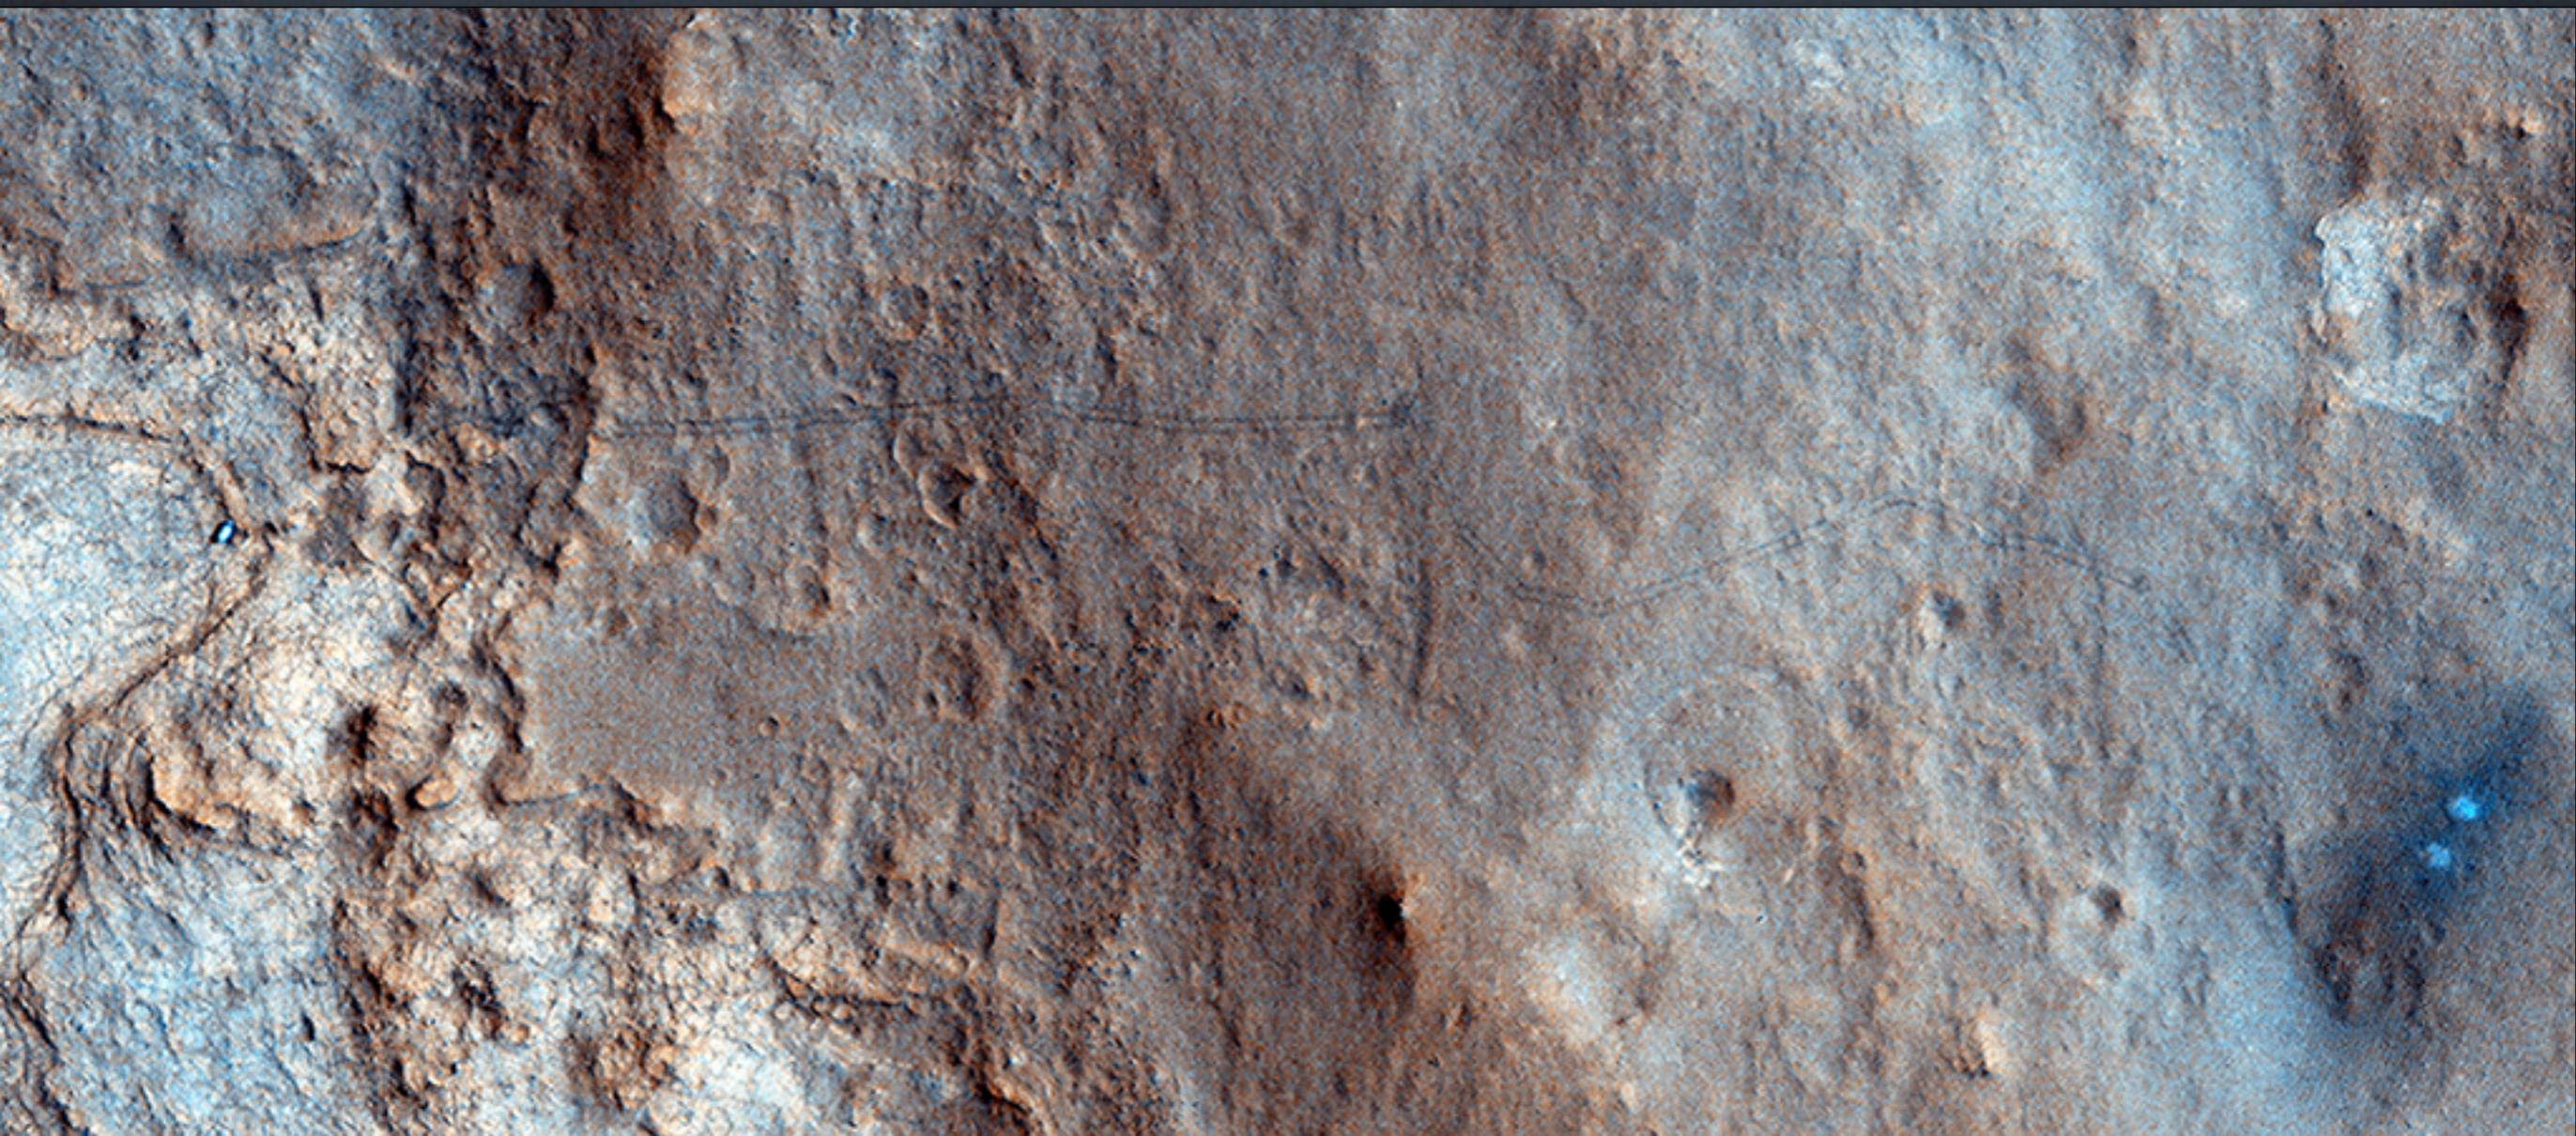
Пара ярких белых пятен на фотографии показывает область, куда были непосредственно направлены двигатели небесного крана. Эти участки были полностью разрушены и потому выглядят яркими. Темные пятна в зоне посадки образовались в результате обнажения темной породы после того как тонкодисперсная пыль была сметена реактивной струей с поверхности.
